Bruchentwicklung und Durchbruch von Seedeichen – Großmaßstäbliche Modellversuche

P. Geisenhainer

**Leichtweiß-Institut für Wasserbau (LWI)
Hydromechanik und Küsteningenieurwesen
Beethovenstr. 51a, 38106 Braunschweig
<http://www.lwi.tu-bs.de>**

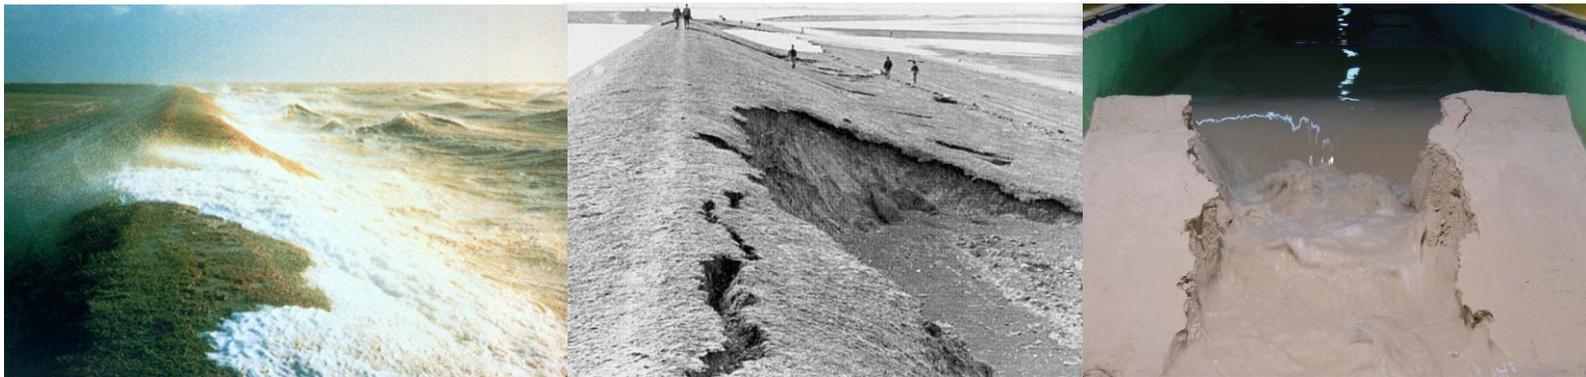
- Durchführung großmaßstäblicher Versuche zwischen April und Juni 2008
- Ziel der großmaßstäblichen Versuche:
 - ⇒ Untersuchung der Bruchprozesse und Bruchentwicklung von Seedeichen auf der landseitigen Böschung infolge von Wellenüberlauf
 - ⇒ Bruchinitiierung auf der Landseite der Deichkrone
 - ⇒ Analyse der ablaufenden hydraulischen Prozesse und Bewertung des Einflusses unterschiedlicher Wellenparameter

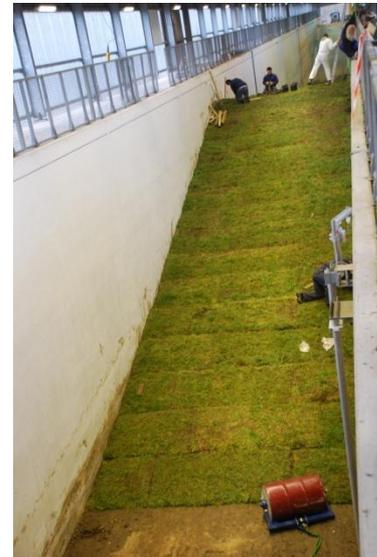
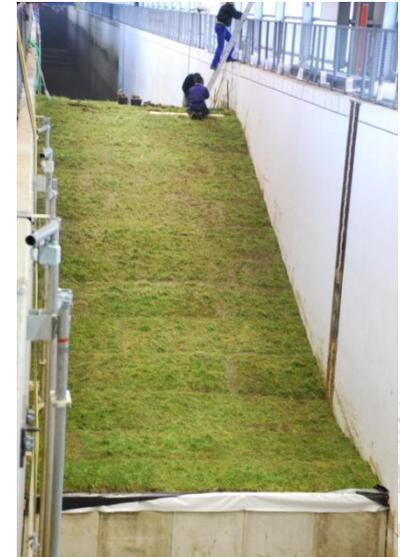
■ Verwendetes Material

- ⇒ Natürlich gewachsene 20cm starke Grasnarbe inklusive darunterliegender Bodenschicht
- ⇒ Erosionswiderstandsfähiger Klei aus Dänemark – gleicher Klei, wie der Klei der Grassoden
- ⇒ Sand im GWK vorhanden

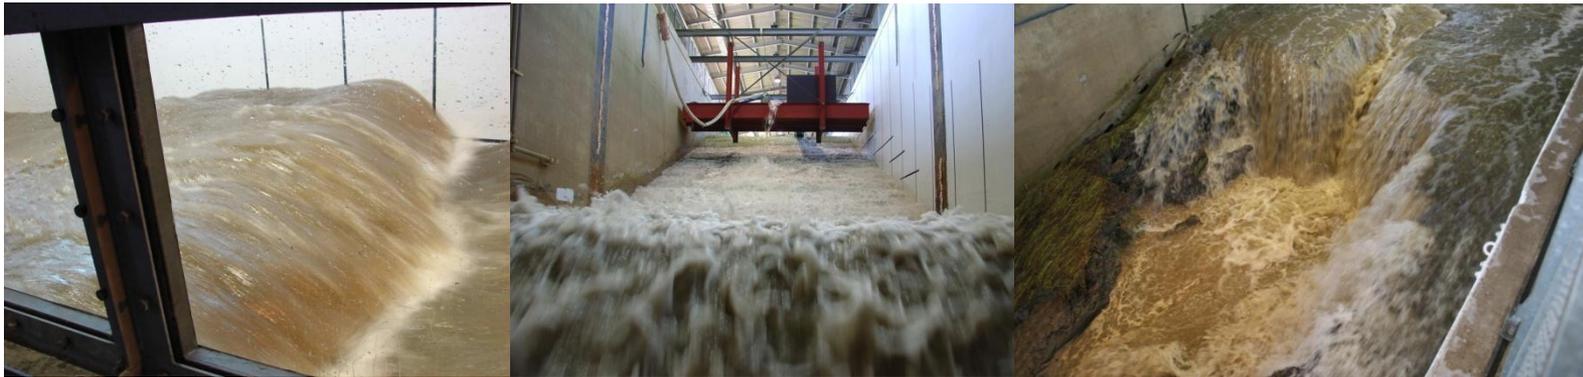
- Phasen des Versuchsprogramms
 - ⇒ Phase 1: Einfluss von brechenden Wellen auf die seeseitige Böschung
 - ⇒ Phase 2: Belastung der Deichkrone und Landseite durch Wellenüberlauf
 - ⇒ Phase 3: Einfluss von Schwachstellen auf die Stabilität der Grasschicht
 - ⇒ Phase 4: Deichbruchentwicklung

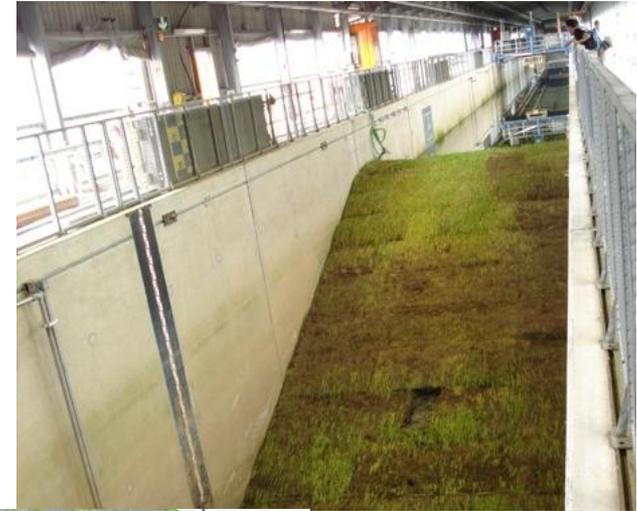
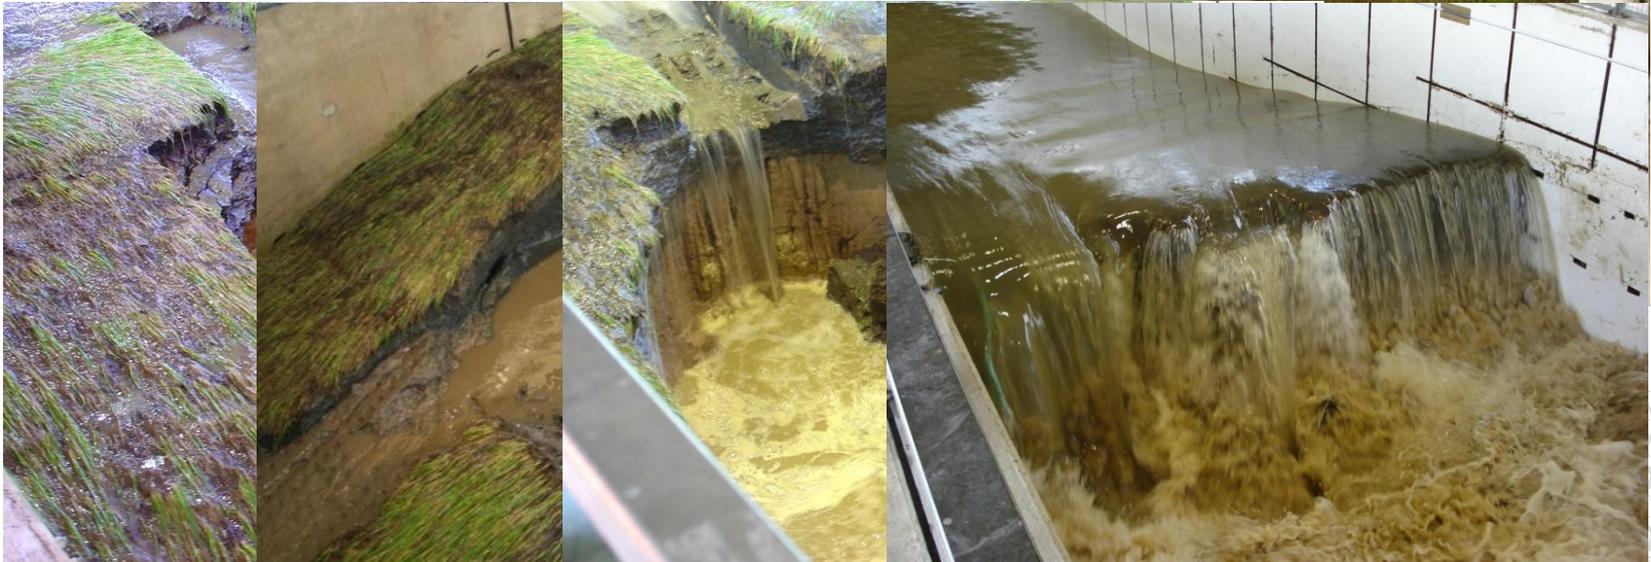
■ Versuchsdurchführung

- ⇒ Drei Tage mit Unterbrechung (10h)
- ⇒ Erweiterung der Initialbresche
- ⇒ Bruchweitenentwicklung
- ⇒ Komplette Erosion der Deichkrone

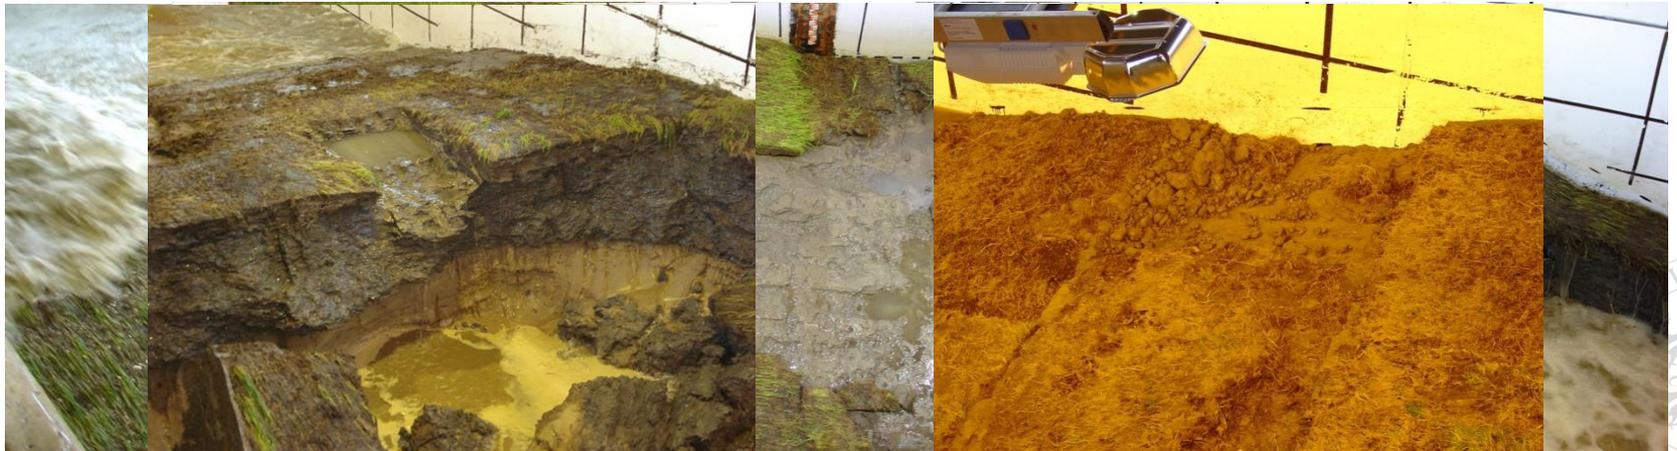
■ Aufgetretene Schwierigkeiten

- ⇒ Bruchweitenentwicklung
- ⇒ Schwierigkeiten bei der Untersuchung der Bruchentwicklung
- ⇒ Schwächung des Grasses auf der Seeseite
- ⇒ Rutschen großer Grasbereiche
- ⇒ Unterschiedliches Verhalten der Grassoden

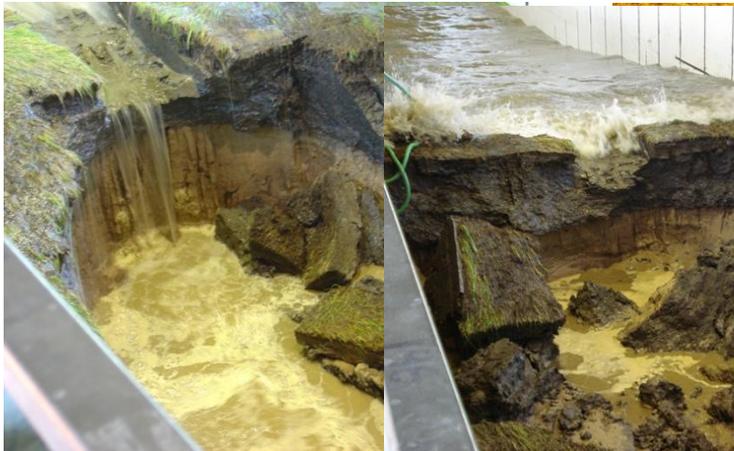
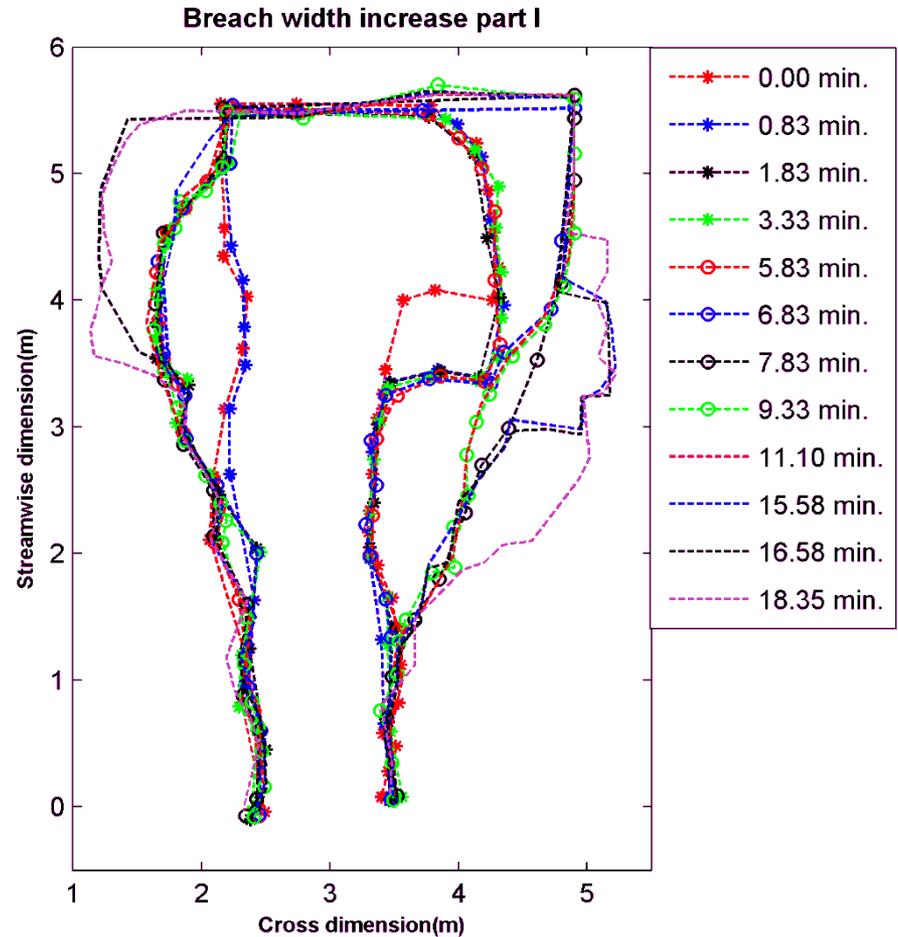
- Deichbruchentwicklung
- Schäden infolge von Drucks Überlauf
- Bildung von runden Kleikugeln
- Einfluss von herabgestürzte
- Beobachtung der Head-Cut-
